## INFORME GRÁFICO SOBRE LA INVEROSÍMIL DESTRUCCIÓN DEL PUENTE DE MOLINS DE REI

La documentación gráfica que presentamos constituye una síntesis de la historia de una expoliación a la colectividad del patrimonio cultural del país, que, por la importancia artística y técnica de la obra destruida y por la resonancia pública que ha tenido, marca, sin duda, un nuevo despertar de la conciencia cívica respecto a estos problemas.

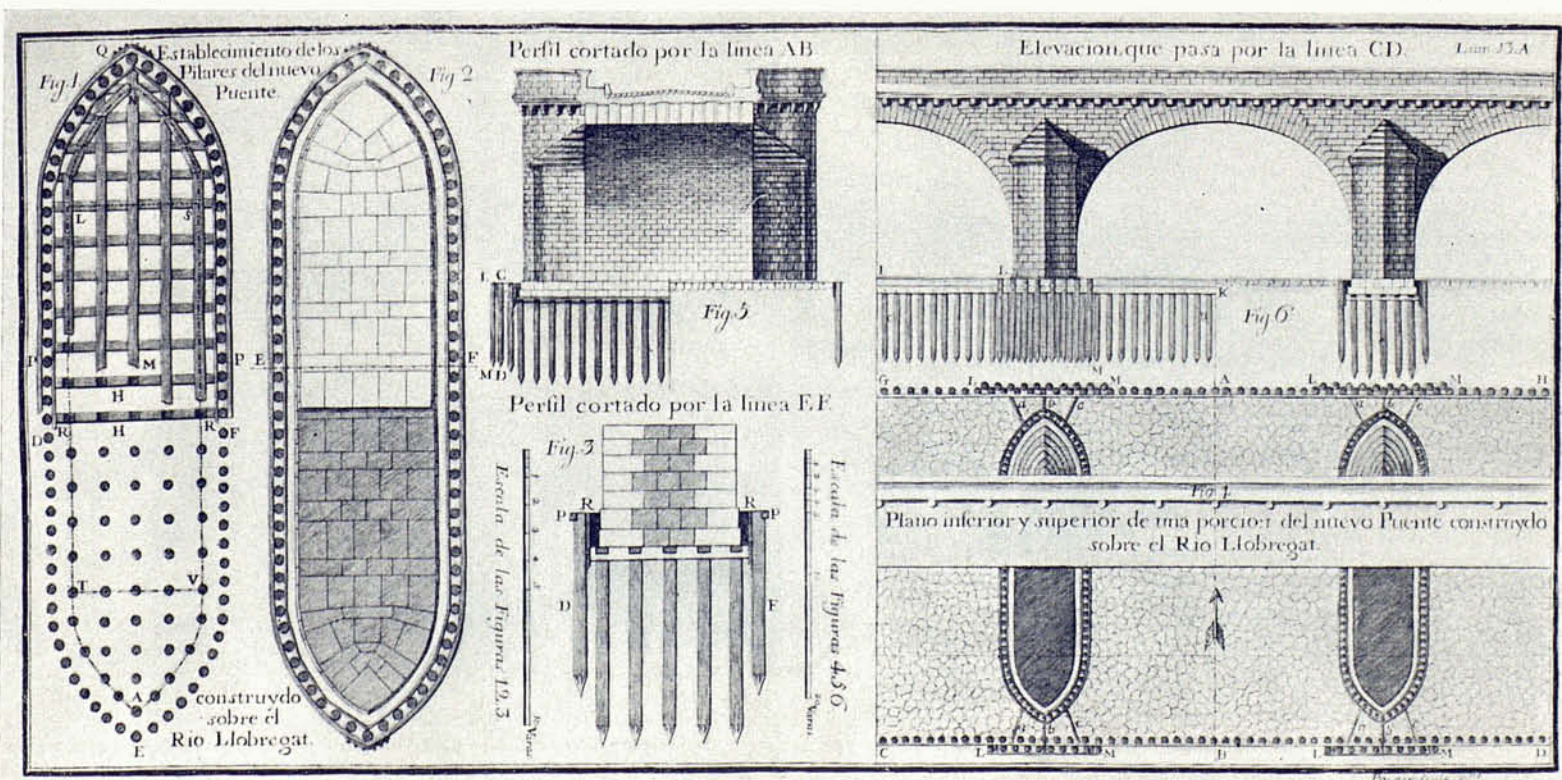
Planos del puente de Molins de Rei contenidos en el «Tratado de fortificación o arte de construir los caminos militares y civiles» de Juan Müller. (S. XVIII).
